# MONITORING ALS WAAKHOND IN WAASLANDTUNNEL

## IMPACT RENOVATIE KAAIMUREN MINUTIEUS IN KAART GEBRACHT

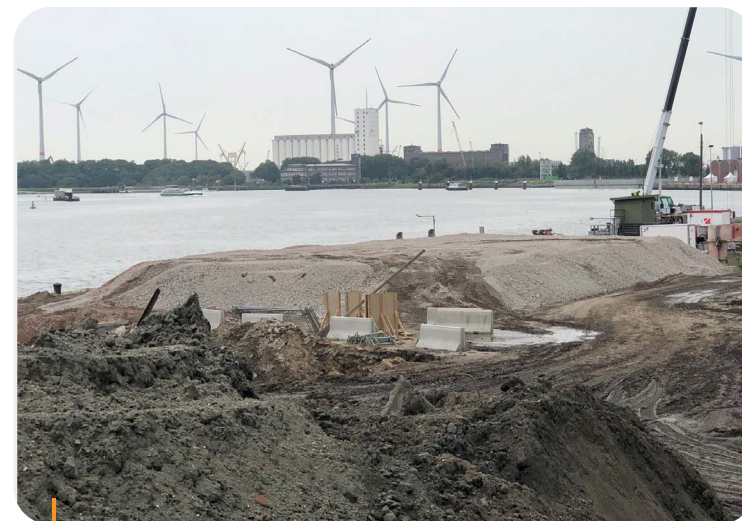
Belastingsproef ter verificatie van de stabiliteit van de kaaimuur met behulp van betonpuin.

Uiteindelijk werd beslist om in de zone boven de Waaslandtunnel geen stabilisatie van de kaaimuur toe te passen. “Door lokale omstandigheden bleek het niet mogelijk te zijn om de voorziene verankering te plaatsen”, verduidelijkt Wim Salens. “Als alternatief werd op de kaaimuur een belastingsproef uitgevoerd om na te gaan of deze onder de gegeven ontwerpbelasting stabiel was. Gedurende een periode van twee weken werd stapsgewijs een belasting van drie ton per vierkante meter aangebracht. Hierbij volgden we de bewegingen van de kaaimuur op door middel van inclinometers en topografische metingen.” Kristof Maes vervolgt: “Tegelijkertijd controleerde KU Leuven nauwgezet de impact op de tunnel. Het was heel interessant om te zien hoe de invloed van de belastingsproef zo gedetailleerd in kaart kon worden gebracht. De monitoring bleek bijgevolg een bijzonder accurate ‘waakhond’ te zijn. Dankzij de alarmering zouden potentiële problemen met overbelasting meteen kunnen worden gedetecteerd. Uiteindelijk werden geen zorgwekkende overschrijdingen vastgesteld. Toch was deze aanpak geen overbodige luxe aangezien de Waaslandtunnel de hele tijd openbleef voor het verkeer.”

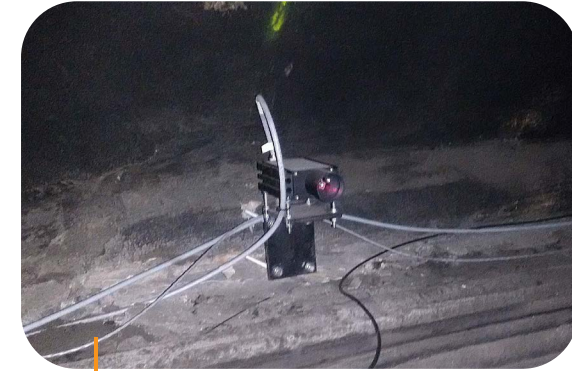
Laser-gebaseerde afstandsmeter gebruikt voor het opmeten van de ovalisatie van de tunneldoorsnede.

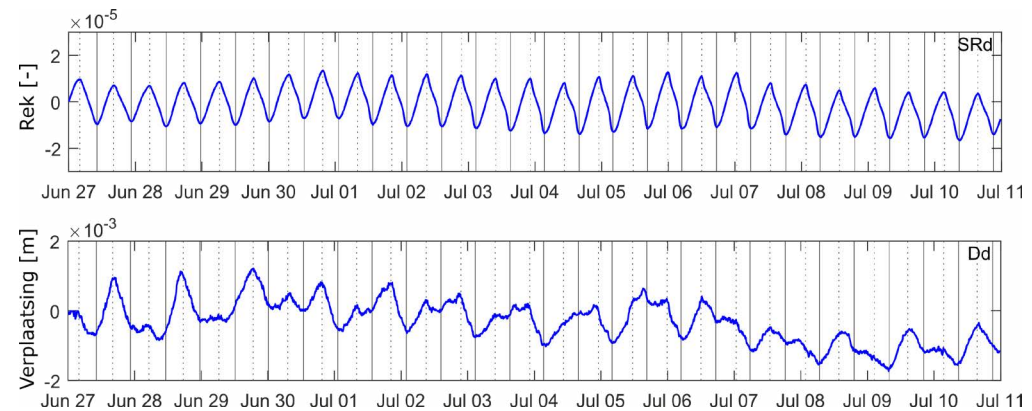
Variatie van de rek in de trekstaven (boven) en ovalisatie van de tunnel (onder) ten gevolge van getij- en temperatuurschommelingen.

Een jaar voor de start van de werken werd met de monitoring een aanvang genomen. Dit betekende meteen ook de start van een enorme data-acquisitie. Alle verzamelde gegevens werden door KU Leuven gebruikt om een model te ontwikkelen dat het gedrag van de tunnel in normaal regime kan voorspellen (dus wanneer er geen werken plaatsvinden). Hiertoe werd gebruikgemaakt van zogenaamde *machine learning*-technieken. “Eenvoudig gesteld, vergelijkt deze applicatie de nieuwe meetgegevens constant met deze die voorheen werden verzameld”, legt professor Stijn François van de afdeling Bouwmechanica aan de KU Leuven uit. “De software legt daarbij verbanden tussen de verschillende meetgegevens. Zoals dat klassiek het geval is, worden bij het overschrijden van bepaalde drempelwaarden van vervormingen of verplaatsingen alarmen gegenereerd. Daarbovenop kan echter ook erg nauwkeurig worden nagegaan of de tunnel zich al dan niet anders gedraagt onder invloed van een gewijzigd belastingspatroon of ten gevolge van een eventueel structureel probleem. In deze case gaven bijkomende modelsimulaties een gedetailleerd inzicht in het gedrag van de tunnel. Zo leerden we bijvoorbeeld dat thermische inertie een belangrijke rol speelt, naast de temperatuur in het algemeen en de getijdenwerking.
