OPTISCHE VEZELSENSOREN BEWAKEN DIJK IN NIEUWPOORT

METINGEN LEVEREN UNIEKE NIEUWE INZICHTEN OP

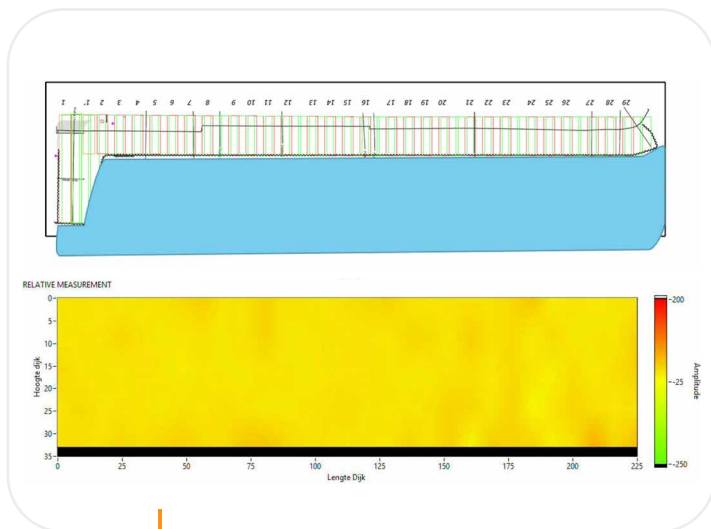
De 140 FBG-reksensoren laten toe om in een vroeg stadium problemen onder de betonplaat te detecteren, zoals lokale erosie.

Intussen heeft Com&Sens op basis van de gecapteerde data een referentiekader ontwikkeld. Bedoeling is dat MDK regelmatig de nieuwe gegevens uitleest om na te gaan of er afwijkingen optreden. Naargelang de bevindingen zal de meetfrequentie worden aangepast. De optische vezelsensoren zijn overigens bijzonder gevoelig: ze detecteren vervormingen van 1 microstrain of 1 micrometer per meter. Geert Luyckx: "De eerste resultaten tonen aan dat er momenteel weinig tot geen holte-

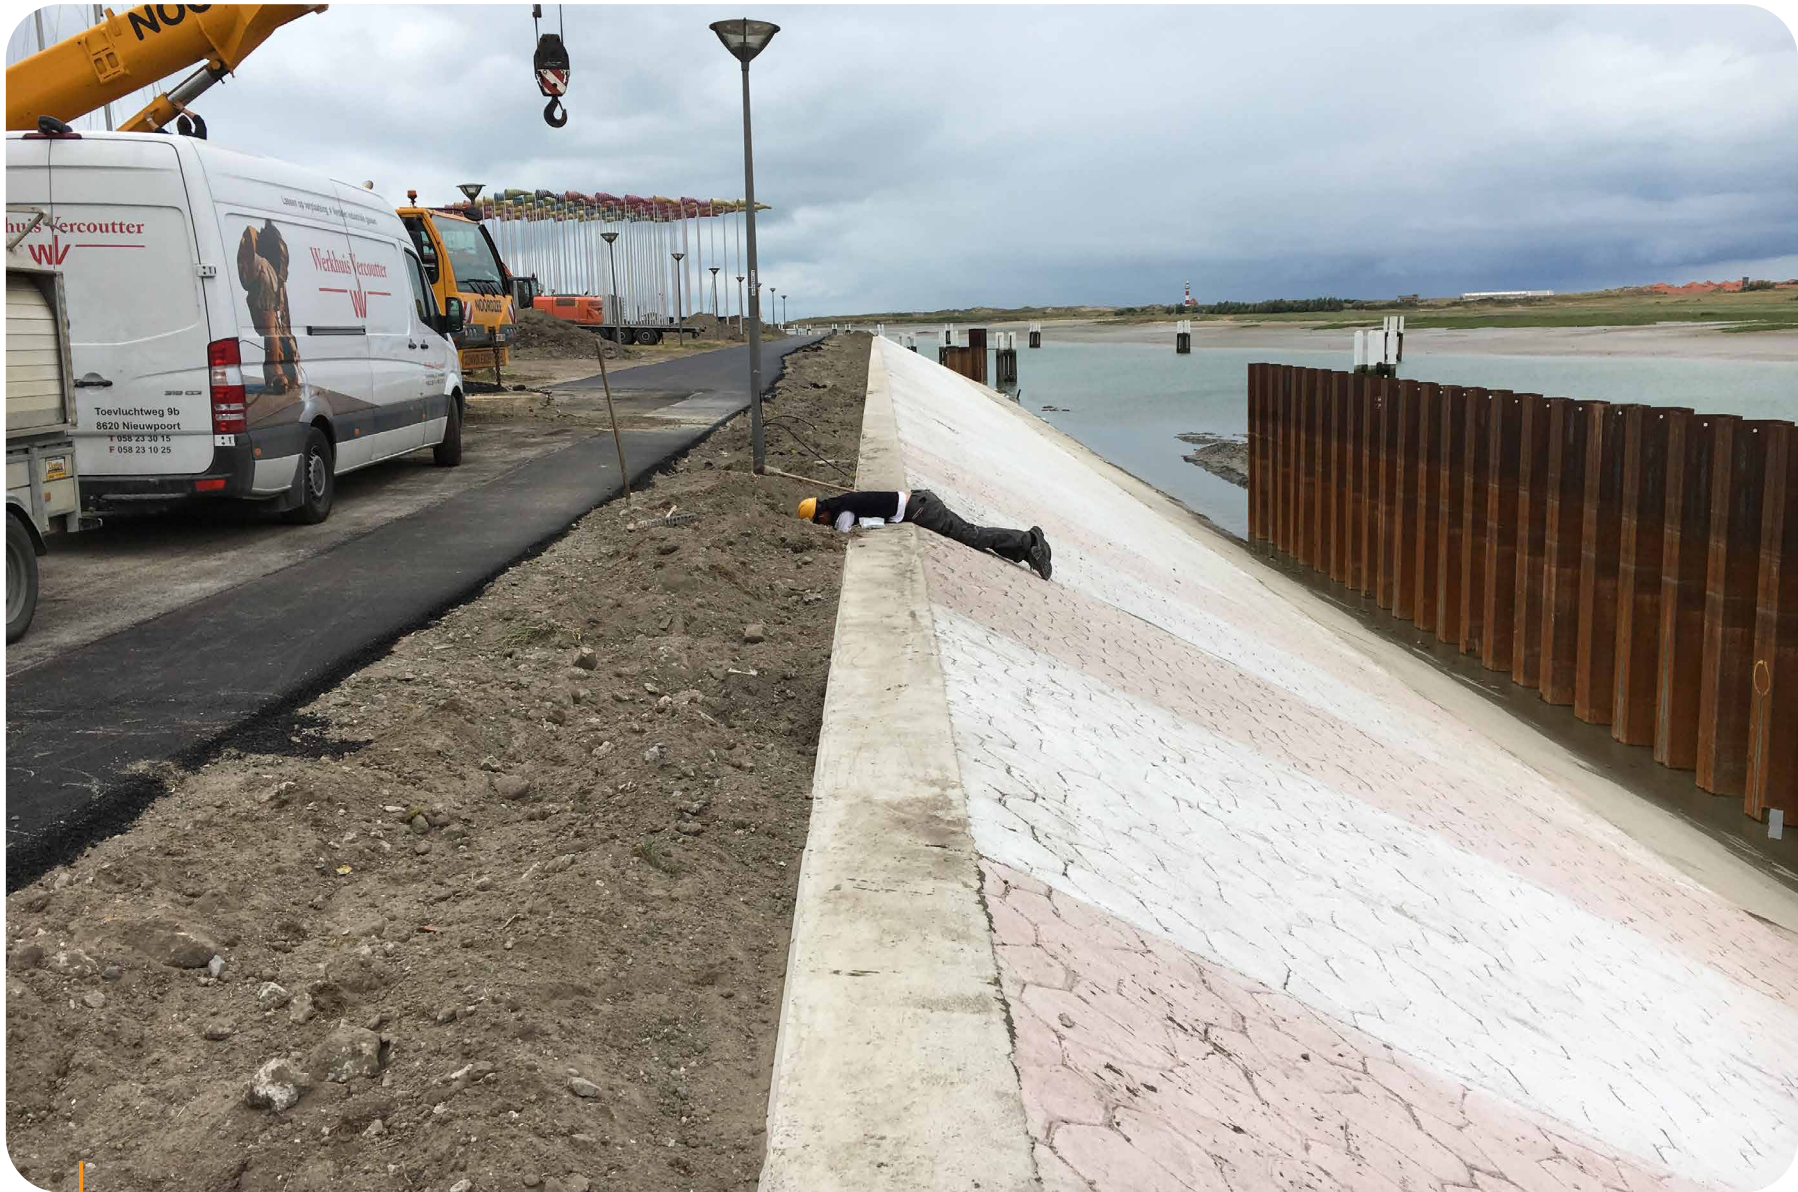
Dankzij de monitoring met optische vezel reksensoren kunnen inspecties gericht worden uitgevoerd. Vroegtijdige detectie van problemen onder de betonplaat resulteert in een geringere impact en lagere herstellingskosten.
